MOSセンサーを使用しているネットワークカメラの 映像が縦方向に歪む現象について

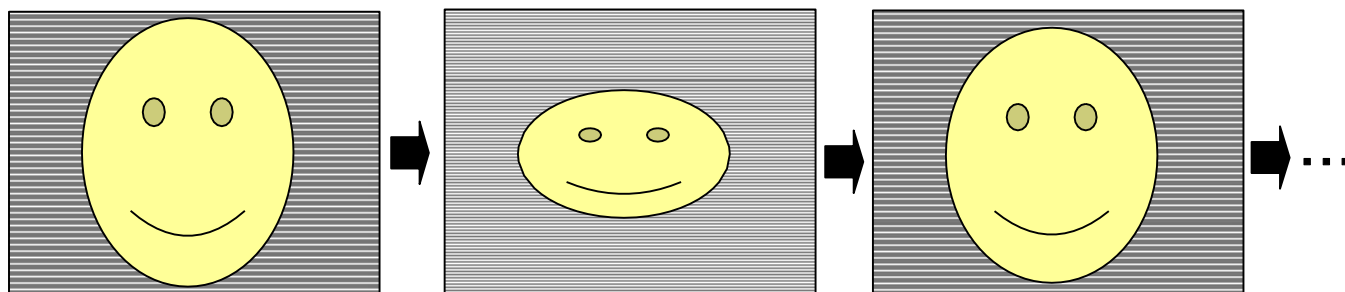
MOSセンサー特有の走査する走査線（ライン）ごとに信号を読み出す方式（ローリングシャッター）による影響で、カメラに振動を加えることで被写体が歪んでしまうというものです。

これはMOSセンサー搭載カメラで一般的に発生する現象で、故障ではありません。

下記の歪み映像は現象を理解して頂くための極端なイメージ図で実際の映像とは異なります。

伸びた感じに見える

縮んだ感じに見える

ご使用の環境にもよりますが、ポール設置などで風の影響や、大型重機の振動の影響で発生することが考えられます。

振動の原因を取り除く、あるいは振動のないところに移設することで解消できます。

フレームレートを上げる、またはシャッターを使用することで映像の歪みは小刻みな揺れに変わりますが根本解決にはなりません。
